# ЗАВЕРШЕН ВАЖНЫЙ ЭТАП В ЛИКВИДАЦИИ ПОСЛЕДСТВИЙ АВАРИИ НА САЯНО-ШУШЕНСКОЙ ГИДРОЭЛЕКТРОСТАНЦИИ

Авария на Саяно-Шушенской ГЭС произошла 17 августа 2009 г. В момент аварии работало 9 гидроагрегатов ГЭС (гидроагрегат № 6 находился в резерве). Активная мощность работающих агрегатов суммарно составляла 4 400 МВт. В результате повреждения гидроагрегата № 2 произошел выброс воды из кратера турбины (сложный этап демонтажа гидроагрегата № 2 был завершен 3 марта 2010 г.). Все общестанционные технологические системы, расположенные на отметке 327 и нижележащих отметках, были затоплены и получили повреждения различной степени тяжести, обрушились и кабельные тоннели, и галереи нижнего бьефа в районе ГА 2, 7, 9.

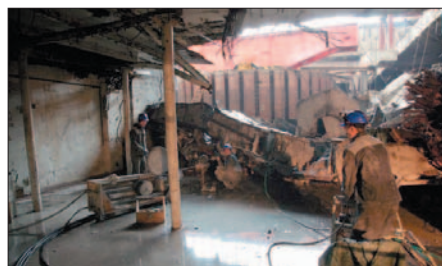
Подготовка к резке канатным автоматом CSA-1010 — охват бетонной глыбы канатной петлей

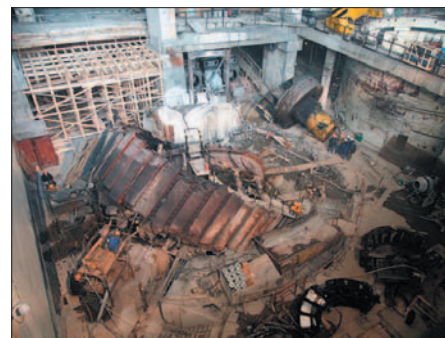
Гидроагрегат №2 (вид сверху): работают канатные автоматы

распила всех частей гидроагрегата, демонтаж которого проводился поэтапно. Технологические операции и такелажные схемы были разработаны с учетом всех условий и индивидуальных характеристик местоположения гидроагрегата, а также применения передовых технологий. Работы по разбору завалов велись в ускоренном режиме. Поэтому демонтаж железобетонных конструкций проводился с использованием технологии резки железобетона с помощью алмазного каната, что позволило выполнить демонтажные работы в установленные сроки.

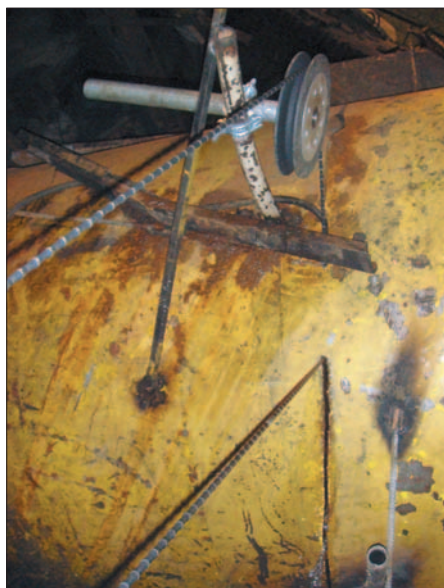
Резка металлических элементов с помощью специального алмазного каната по металлу и канатного накопителя

Применение технологии резки гидротехнических сооружений специальным алмазным канатом по металлу — это один из первых подобных опытов. Специалистами CEDIMA GmbH совместно с инженерами ОАО «Нижнебурейская ГЭС» был разработан специальный канат для резки металла. Именно этот канат использовался для демонтажа аварийного гидроагрегата. Необходимо также отметить, что технология реза алмазным канатом позволила выполнять управление установкой на достаточно безопасном расстоянии от зоны реза.

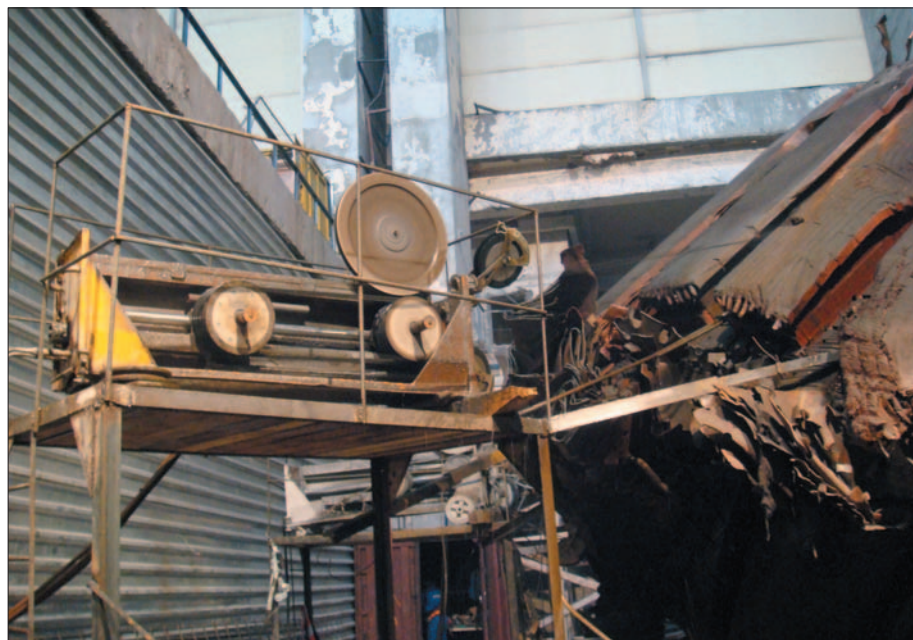
Канатные автоматы CEDIMA CSA-1001 в работе (вид сбоку)

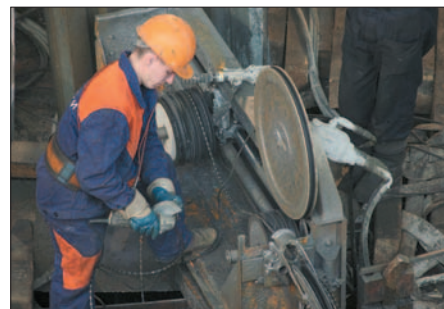
Заправка алмазного каната в канатный автомат
