# ПРИЧИНЫ РАЗРУШЕНИЙ НОВЫХ И СТАРЫХ КИРПИЧНЫХ ЗДАНИЙ

Обследование зданий, возведенных в г. Рязани с использованием кирпичной кладки, показало, что современные технологии строительства, в том числе данного направления, существенно изменились по сравнению с технологиями XIX–XX вв. Стройки интенсивно насыщаются новыми материалами, изделиями, сложными комбинированными конструкциями и технологиями, позволяющими строить быстро и эффективно. Однако в гонке за скоростью монтажа зданий и снижением себестоимости строительства часто теряется качество строительно-монтажных работ, в том числе с применением кирпичной кладки. Об этом наш корреспондент беседовала с Ю. С. АУШЕВОЙ, аспирантом кафедры ТСП СПб ГАСУ, начальником отдела строительно-технической экспертизы «Вектра-Эксперт», г. Рязань.

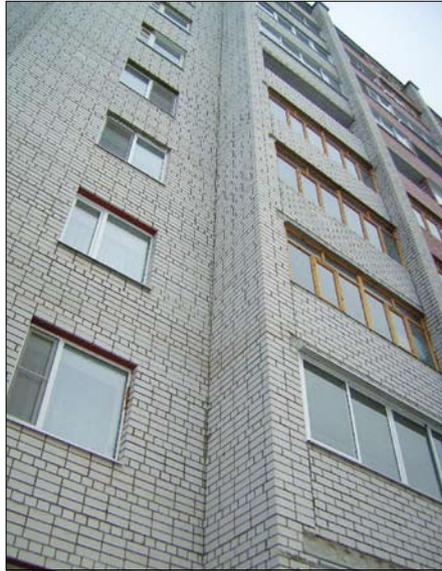
Фото 1

**1. Ошибки при сооружении гидроизоляции подвалов.** Обводнение подвалов, отсутствие дренажа, водопонижения при высоком уровне грунтовых вод, организованных водостоков и водоотвода по внешнему периметру площадки, а также отсутствие или повреждения гидроизоляции подземных конструкций. Это приводит к тому, что в подвальных помещениях появляется вода и капиллярная влага, впитываясь, по стенам поднимается вверх. На стенах подвала появляются сырые пятна, плесень, при неравномерных осадках фундаментов в обводненных и неоднородных грунтах появляются сквозные вертикальные и наклонные трещины, которые разрывают стены подвалов и монолитный пояс ростверков. Так, например, на объекте в районе Дашково-Песочня г. Рязани было выявлено скопление воды непосредственно под деформированным участком стены подвала. Геологические изыскания, дополнительно проведенные в связи с аварийной ситуацией, показали, что скопившаяся вода вымывает грунт непосредственно из-

под фундаментных блоков. А причина застоя воды на данном участке кроется в том, что ее отвод не организован. Вода с более высоко расположенного участка под уклоном стекала в ливневую городскую канализационную сеть и вымывала грунт оснований фундаментов соседнего здания. Для устранения дефекта было проведено инъецирование бетонной смеси в образовавшуюся полость и выполнен дренаж по периметру здания.

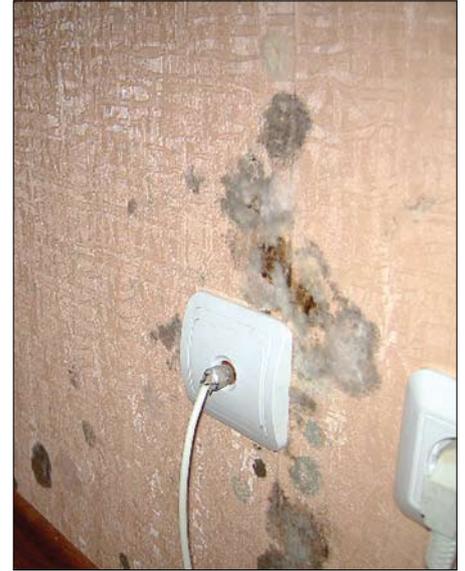
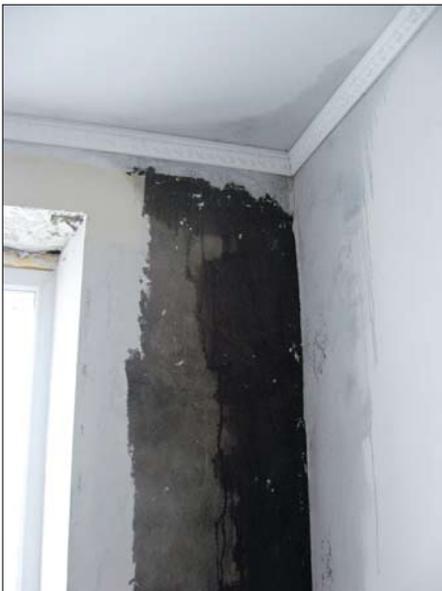
Кирпичная кладка с использованием утеплителя (минераловатных плит или пенополистерола) или без него (рис. 2). Дефекты обычно скрыты от глаз, и отсутствие утеплителя можно подтвердить только при вскрытии стены. В таких случаях незаполненные швы тычковых и ложковых рядов кирпичной кладки приводят впоследствии к нарушению теплообмена помещений.

Появление плесени в новом жилом доме (г. Рязань) на средних этажах, где в сильные морозы вода сочится по стене. При исследовании выявлено нарушение в заполнении швов кирпичной кладки (фото 2, 3).

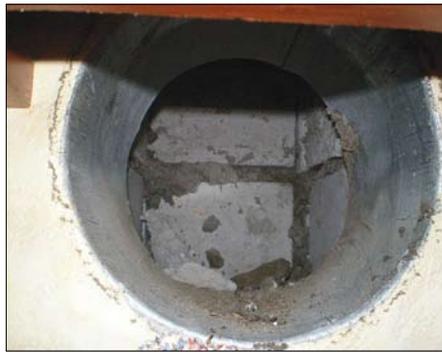
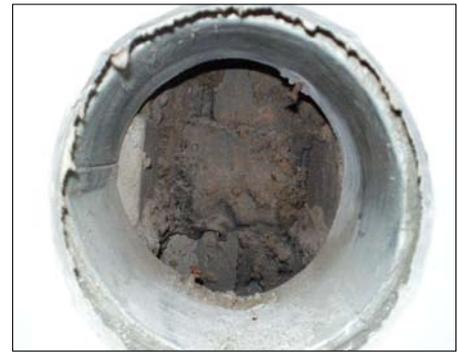
**4. Нарушение строительных норм и правил.** Характерным дефектом кирпичного строительства является неправильная кладка дымоходных и вентиляционных каналов в домах с индивидуальным отоплением, выполненная из силикатного кирпича без проведения работ по швабровке и гильзированию, что противоречит строительным нормам РФ.

Так, при проведении осмотра дымоходов в многоквартирном доме (г. Рязань, ул. Гагарина, д. 46) было выявлено, что ды-

моходы выполнены из силикатного кирпича марки СУР-150.

В ходе судебного производства была назначена строительно-техническая экспертиза, которая подтвердила нарушение строительных норм и правил (СНиП 41-01-2003 «Отопление, вентиляция и кондиционирование»), согласно которым дымоходы должны быть выполнены из конструкций и материалов, способных противостоять без потери герметичности и прочности механическим нагрузкам, температурным воздействиям, коррозионному воздействию продуктов сгорания и конденсату. При проектировании жилых домов предусматривается выполнение дымоходов из полнотелого глиняного кирпича. Использование силикатного кирпича в конструкции дымоходов запрещается письмом ВНИИПО МЧС России № 43/3.5/654 от 28.03.2008 г. Устранение недостатков затрудняется тем, что каналы имеют сужения, и это затрудняет работы по гильзированию, а в некоторых случаях делает это невозможным (фото 4, 5).

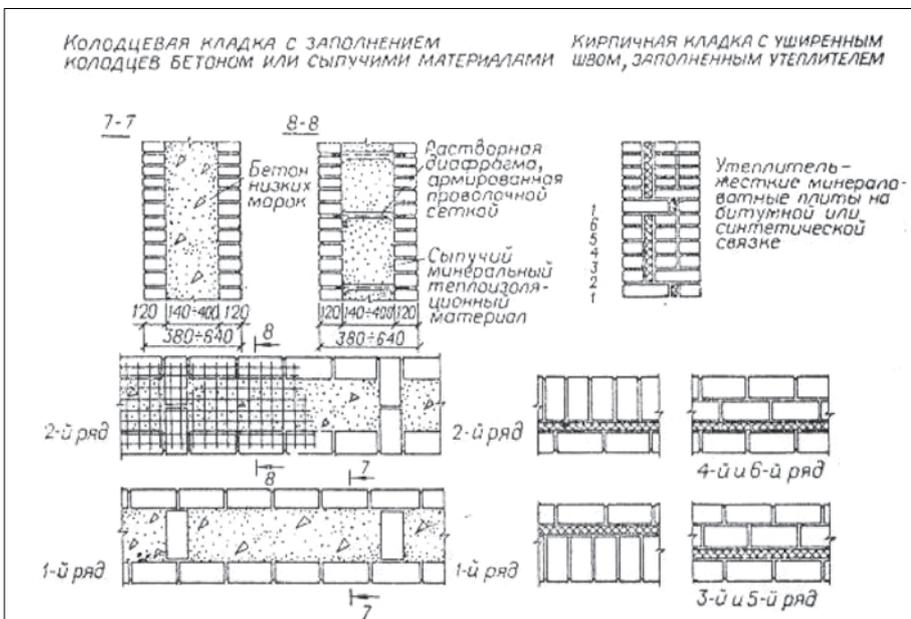
Рис. 1

Колодцевая кладка с заполнением легким бетоном (рис. 1) предполагает уплотнение бетонной смеси, что в большинстве случаев не выполняется из-за низкой квалификации рабочих. Дефект дает о себе знать, как только жилой дом введен в эксплуатацию: помещения начинают согреваться и
